Aktuelna informacija

Broj: 49

Datum: 19.7.2002

Buka iz srednjeg dela instrument table

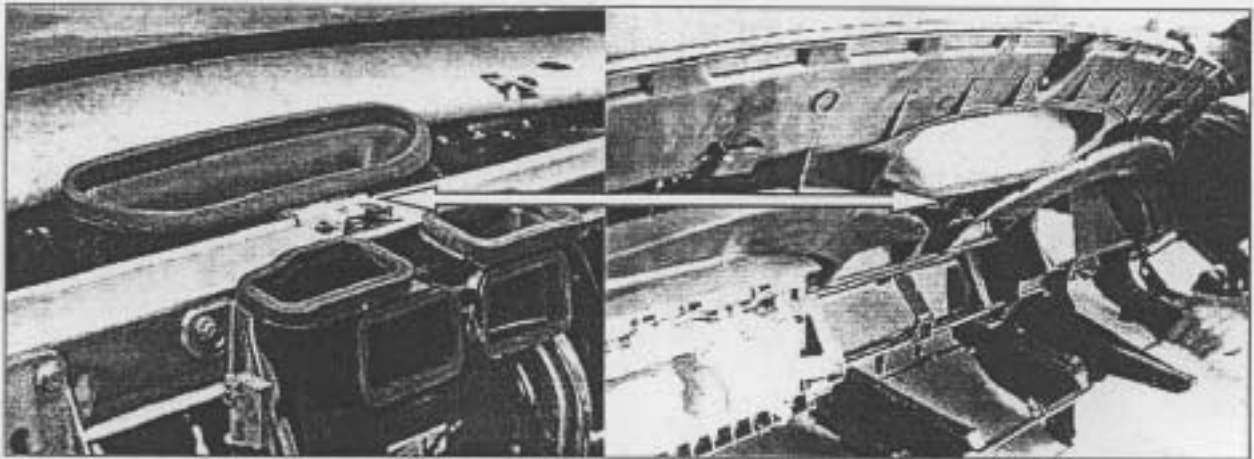
Slika.1

Izvor buke je kolizija srednjeg plastičnog trna instrument table sa aluminijumskim podesivim držačem (Slika.2), koji je smešten na centralnom nosaču instrument table (Slika.1).

Die Geraeusche entstehen zwischen dem Kunststoffdorn (Bild 2) in der Mitte des Armaturenbretts und dem Aluhalter der sich auf dem Haupttraeger des Armaturenbretts befindet (Bild 1). Vom 14.06.2002 und der Fahrgestellnummer TMBPH16Y833629518 wird in der Serie der neue Aluhalter mit der elastischen Gummifuehrung (Bild 3) eingebaut.

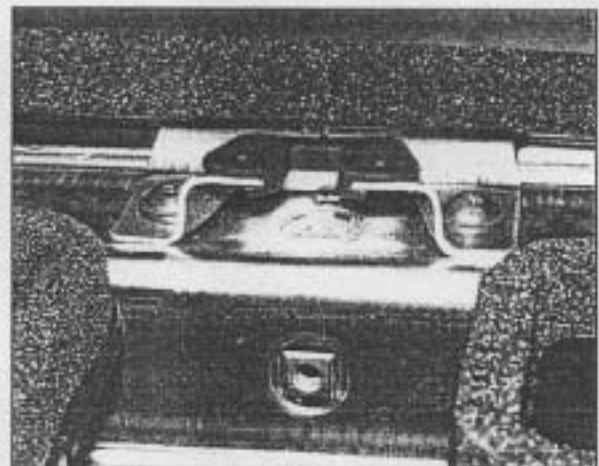
Slika.3

Od 14.6.2002 i broja karoserije TMBPH16Y833629518 u serijskoj proizvodnji ugrađuje se novi držač dopunjen sa elastičnom navlakom(Slika.3), koji eliminiše navedene zvuke.

U slučaju reklamacije buke u srednjem delu instrument table zamenite prvobitni držač (kat.broj 6Y0 858 037 B) sa novim prepravljenim držačem (kat.broj **6Y0 858 037 C**).

Falls der Kunde ueber die Geraeuschentwicklung in der Mitte des Armaturenbretts klagt, wechseln Sie den eingebauten Alutraeger (Best. Nr 6Y0858037 B) duch den neuen aus (**Best Nr.: 6Y0 858 037 C**). Um diesen Halter zu wechseln, muss das Armaturenbrett ausgebaut werden.
